テクニカルレポート TRS-002-01

ソーラー架台および金具のサビ汁による折板屋根の耐食性への影響

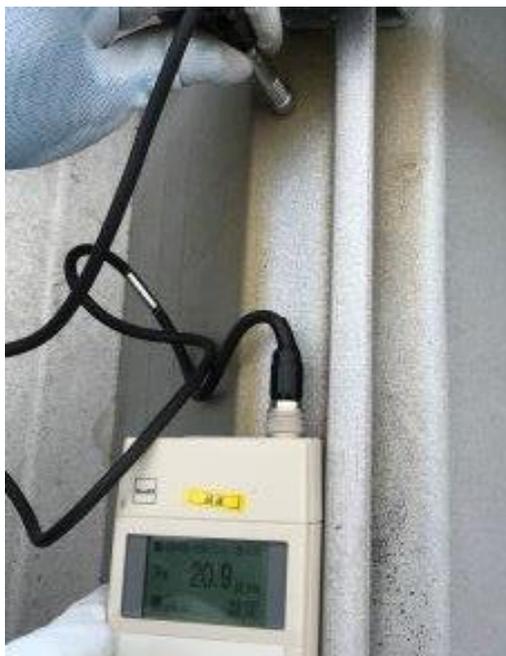
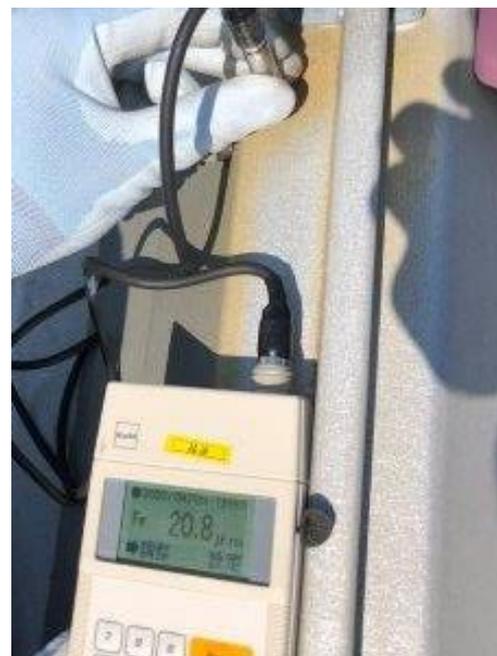
サビ汁による汚れが付着した折板屋根の耐食性（めっき膜厚）

→
8か月後
変化なし

- 経年劣化によりソーラー架台および金具にサビが発生した場合、サビ汁が屋根に流れることがあります。
- しかしながらサビ汁は降雨などで洗い流されることから、弊社の調査結果においては折板屋根の耐食性に大きな影響はありません。
- また、サビ汁が流れた部分は屋根がサビ色になることがありますが、これは屋根サビ（もらいサビ）ではなくサビ汁の汚れがわずかに残ってしまったもので、これも弊社の調査結果において折板屋根の耐食性に大きな影響はありません。
